Thule bringt jährlich Trägerlösungen für über 100 neue Fahrzeuge auf den Markt. Weltweit bestücken wir über 1500 Fahrzeuge. Vor kurzem mussten wir feststellen, dass eine Serie unserer Fix-Punkt-Kits keine sichere Montage gewährleistet, da im Lieferumfang beinhaltete Bolzen nicht die erforderliche Härte aufweisen. Aufgrund des Risikos für Anwender hat Thule eine umgehende Rückrufaktion der betroffenen Kits gestartet.

Die Rückrufaktion betrifft Kunden, die einen Fix-Punkt-Kit aus dem Produktionszeitraum, beginnend mit dem 1. Januar 2008 bis zum 28. Februar 2009,

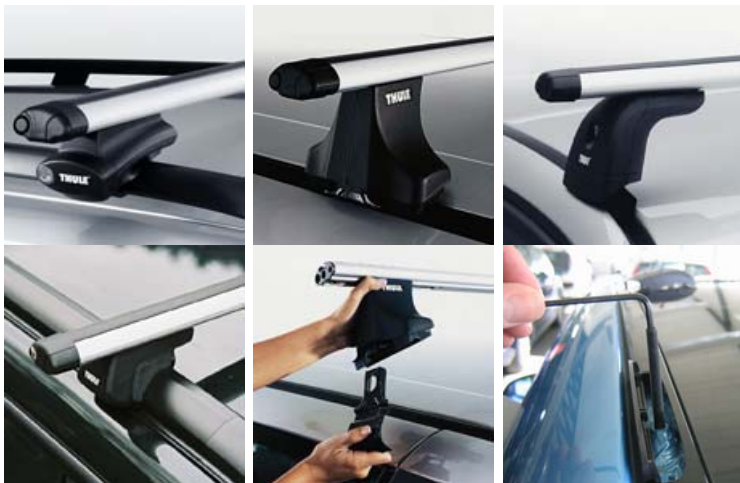
Ihr Fahrzeug ist mit einer Reling ausgestattet und Ihr Thule Träger umgreift die Reling.

Ihr Thule Träger greift mittels einer Halteklammer in den Türfalz Ihres Fahrzeugs.

Ihr Thule Träger ist in fixen Befestigungspunkten verschraubt, die im Fahrzeugdach integriert sind (manchmal unter Klappen verborgen)

NICHT BETROFFEN!

Sie haben möglicherweise einen betroffenen Träger, bitte fahren Sie mit Punkt 3 fort.

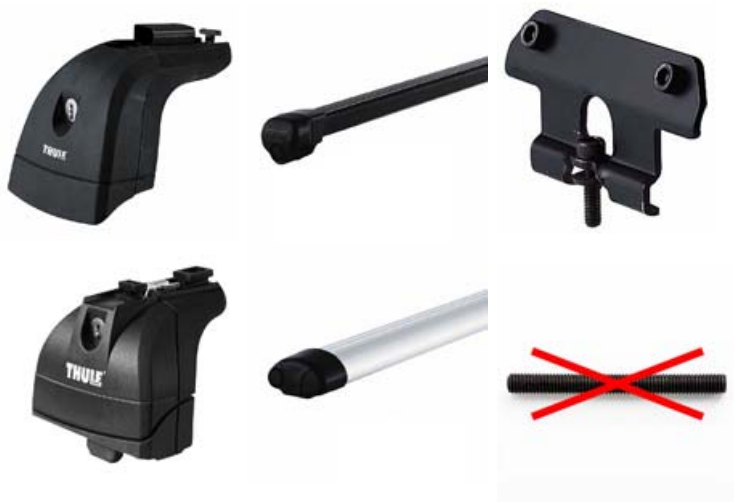
Ein Thule Rapid Fixpoint XT 751 oder 753 Lastenträger besteht aus drei Komponenten:

Fußsatz:
Rapid Fixpoint XT 751
Rapid Fixpoint XT Low 753

Thule Traversen:
Vierkantrohr,
kunststoffummantelter
Stahl;

Thule Rapid Fixpoint XT Kit

Aeroprofil, Aluminium;

NICHT BETROFFEN!

Dieses Produkt beinhaltet die defekten Bolzen, die Verwendung sollte umgehend eingestellt werden

Benutzen Sie bitte ihr Produkt ab sofort nicht mehr. Bringen Sie die Bolzen zu dem Händler zurück, bei dem Sie das Produkt erworben haben. Der Händler bestellt bei Thule Ersatz für Sie. Sie können den verkehrssicheren Bolzen per Farbtest feststellen:
