anlässlich einer einzelnen Reklamation haben wir erfahren, dass sich die Klinge einer Machete aus ihrem Griff gelöst hat. Ein Schaden ist dabei glücklicherweise nicht entstanden.

Betroffen sind die MACHTAC 1 und MACHTAC 2 mit Gummigriff, die ab dem 14.03.2011 ausgeliefert wurden. Erkennen können Sie die Macheten an dem schwarz hinterlegten „Walther®“ Logo, das in den Griff eingelassen wurde.

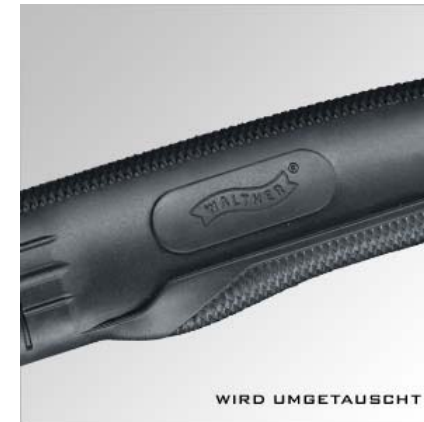
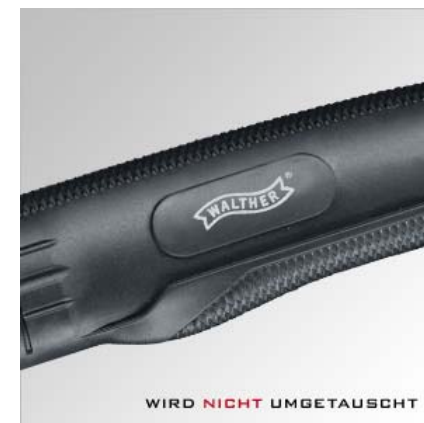
Die Macheten mit dem weißen „Walther®“ Logo sind von der Austausch-Aktion nicht erfasst.

Um die Produkte auf Produktsicherheit überprüfen zu können und Ihnen die Upgrade-Produkte zugänglich zu machen, senden Sie uns bitte Ihre Machete ein. Wir tauschen die Produkte gerne aus. Es handelt sich hier um eine Vorsichtsmaßnahme. Ihre Sicherheit ist für uns das Wichtigste!
