VELUX hat im Zusammenhang mit zwei Schrauben an **GDL Dachbalkonen, die zwischen dem 1. Juni 2005 und dem 16. April 2007 auf dem deutschen Markt verkauft worden sind**, einen Warnhinweis veröffentlicht.

#### Wie Sie die Seriennummer identifizieren

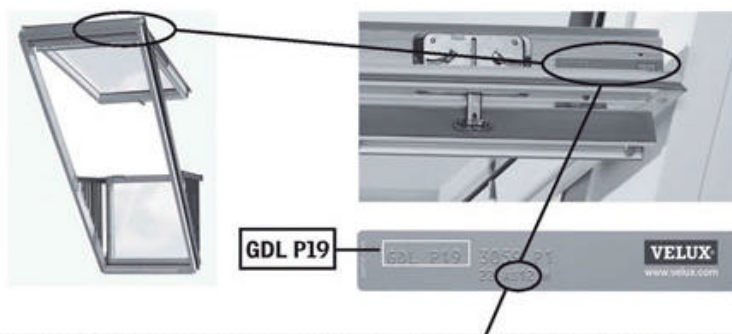
Auf dem oberen Fensterflügel Ihres GDL Dachbalkons befindet sich ein Schild. Dieses wird sichtbar, wenn Sie das Fenster an der Griffschiene öffnen. Falls Ihr Dachbalkon von dem Defekt betroffen sein sollte, finden Sie in der oberen linken Ecke des Schildes folgende Information: GDL P19 und eine der aufgelisteten Seriennummern.
