Thule bringt jährlich Trägerlösungen für über 100 neue Fahrzeuge auf den Markt. Weltweit bestücken wir über 1500 Fahrzeuge. Vor kurzem mussten wir feststellen, dass eine Serie unserer Fix-Punkt-Kits keine sichere Montage gewährleistet, da im Lieferumfang beinhaltete Bolzen nicht die erforderliche Härte aufweisen. Aufgrund des Risikos für Anwender hat Thule eine umgehende Rückrufaktion der betroffenen Kits gestartet.

**Die Rückrufaktion betrifft Kunden, die einen Fix-Punkt-Kit aus dem Produktionszeitraum, beginnend mit dem 1. Januar 2008 bis zum 28. Februar 2009,**

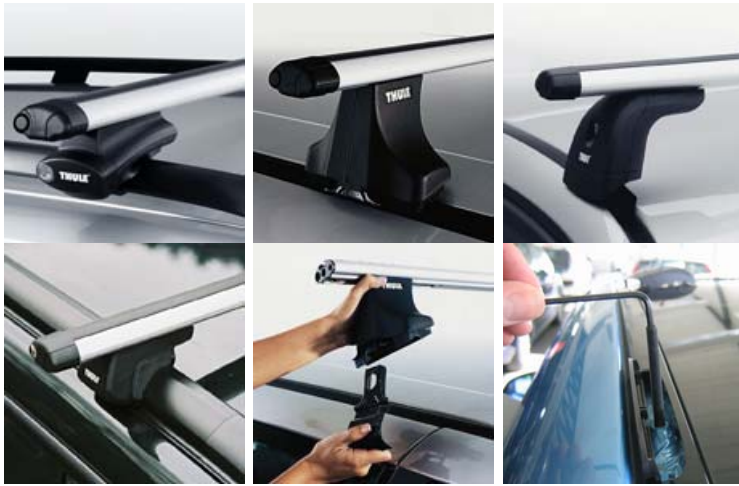
Ihr Fahrzeug ist mit einer Reling ausgestattet und Ihr Thule Träger umgreift die Reling.

Ihr Thule Träger greift mittels einer Halteklammer in den Türfalz Ihres Fahrzeugs.

Ihr Thule Träger ist in fixen Befestigungspunkten verschraubt, die im Fahrzeugdach integriert sind (manchmal unter Klappen verborgen)

NICHT BETROFFEN!

**Sie haben möglicherweise einen betroffenen Träger, bitte fahren Sie mit Punkt 3 fort.**

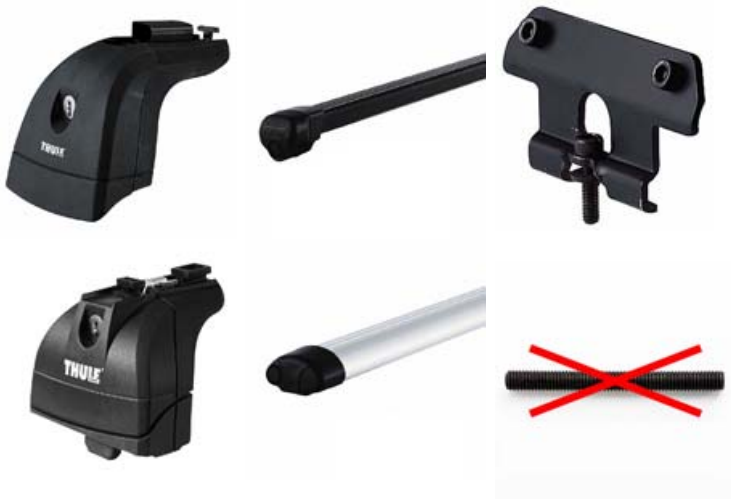
Ein Thule Rapid Fixpoint XT 751 oder 753 Lastenträger besteht aus drei Komponenten:

**Fußsatz:**  
Rapid Fixpoint XT 751  
Rapid Fixpoint XT Low 753

**Thule Traversen:**  
Vierkantrohr,  
kunststoffummantelter  
Stahl;

**Thule Rapid Fixpoint  
XT Kit**

Aeroprofil, Aluminium;

NICHT BETROFFEN!

**Dieses Produkt beinhaltet die defekten Bolzen, die Verwendung sollte umgehend eingestellt werden**

Benutzen Sie bitte ihr Produkt ab sofort nicht mehr. Bringen Sie die Bolzen zu dem Händler zurück, bei dem Sie das Produkt erworben haben. Der Händler bestellt bei Thule Ersatz für Sie. Sie können den verkehrssicheren Bolzen per Farbtest feststellen:
